## RESULTADO DA INSPEÇÃO

| Projeto | Adequação NR-12 · usinagem |
| Objeto | Máquinas e equipamentos (NR-12) · TM-03 · Máquina: Torno mecânico convencional · Fabricante: Fabricante Exemplo (fictício) · Modelo: TX-450 (exemplo) · Número de série: EX-09-0312 |

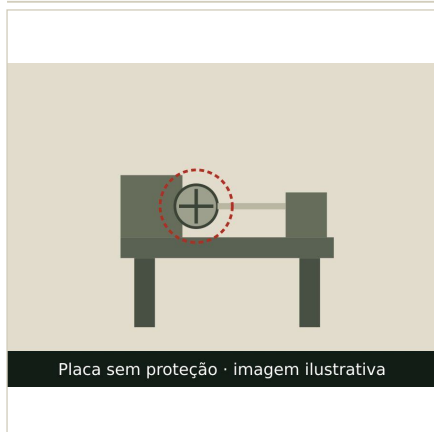
NC-02 · 16/10/2026, 14:23 · -23.46230, -47.48090 ±6 m

| ITEM | GRAVIDADE | DESCRIÇÃO | PRAZO | RESPONSÁVEL |
|---|---|---|---|---|
| NC-02 · Proteções móveis com intertravamento funcionando | Alta | Placa sem proteção móvel intertravada: a máquina parte com a zona da placa exposta. Ver foto NC-02.<br>Ação recomendada: Instalar proteção móvel na placa, com intertravamento por dispositivo de segurança, definida a partir da apreciação de risco. | 23/10/2026 | Metalúrgica Exemplo Ltda (fictícia) |

| Proteções móveis com intertravamento funcionando | Não conforme · gravidade alta · Placa sem proteção móvel intertravada: a máquina parte com a zona da placa exposta. |

Zona da placa acessível com a máquina em movimento: recomendada a interdição do torno TM-03 até a instalação da proteção móvel intertravada e nova inspeção.

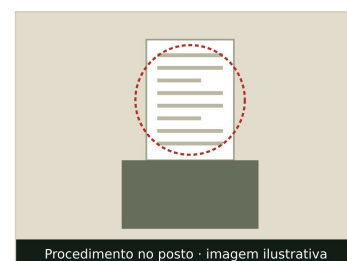
NC-03 · 16/10/2026, 14:28 · -23.46230, -47.48090 ±6 m

| ITEM | GRAVIDADE | DESCRIÇÃO | PRAZO | RESPONSÁVEL |
|---|---|---|---|---|
| NC-03 · Procedimentos de trabalho e segurança específicos da máquina, elaborados a partir da apreciação de risco | Baixa | Procedimento de operação afixado no posto, mas não elaborado a partir de apreciação de risco. Ver foto NC-03.<br>Ação recomendada: Revisar o procedimento de operação depois da apreciação de risco. | 14/01/2027 | Metalúrgica Exemplo Ltda (fictícia) |

Não conforme · gravidade baixa ·  
Procedimento de operação afixado no  
posto, mas não elaborado a partir de  
apreciação de risco.
