## Inspeção de poste de rede de distribuição

000001 · Rev. 00

| Projeto | Inspeção de rede de distribuição · trecho 12 |
| Objeto | Inspeção de poste de rede de distribuição · P-104233 |

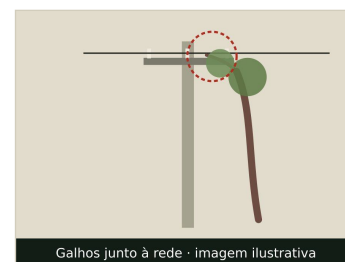
| ITEM | GRAVIDADE | DESCRIÇÃO | PRAZO | RESPONSÁVEL |
|---|---|---|---|---|
| NC-01 · Vegetação sem contato e com a folga mínima da rede | Média | Galhos de árvore da calçada próximos aos condutores de média tensão, sem contato, abaixo da distância de segurança da distribuidora. Ver foto NC-01.<br>Ação recomendada: Programar a poda da árvore com a distribuidora, por equipe habilitada para trabalho próximo à rede energizada. | 15/11/2026 | Distribuidora Exemplo (fictícia) |

| Vegetação sem contato e com a folga mínima da rede | Não conforme · gravidade média · Galhos de árvore da calçada próximos aos condutores de média tensão, sem contato, abaixo da distância de segurança da distribuidora. |
| Extensão de poda necessária | 4 m |

Galhos junto à rede · imagem ilustrativa  
NC-01 · 16/10/2026, 14:18 · -23.50840, -47.46170 ±6 m

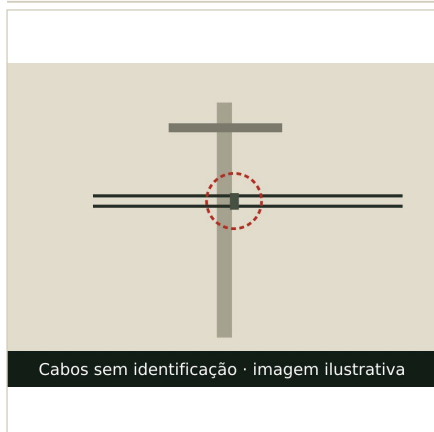
NC-02 · 16/10/2026, 14:23 · -23.50840, -47.46170 ±6 m

| ITEM | GRAVIDADE | DESCRIÇÃO | PRAZO | RESPONSÁVEL |
|---|---|---|---|---|
| NC-02 · Cabos de telecom fixados, identificados e na faixa de ocupação | Baixa | Dois cabos de telecomunicações sem plaqueta de identificação do ocupante.<br>Ver foto NC-02.<br>Ação recomendada: Notificar os ocupantes para identificar os cabos, conforme a regulamentação de compartilhamento vigente. | 14/01/2027 | Distribuidora<br>Exemplo (fictícia) |

| Cabos de telecom fixados, identificados e na faixa de ocupação | Não conforme · gravidade baixa · Dois cabos de telecomunicações sem plaqueta de identificação do ocupante. |
