## Inspeção predial

000001 · Rev. 00

| Projeto | Inspeção predial 2026 |
| Objeto | Inspeção predial · Edifício Residencial Exemplo (fictício) |

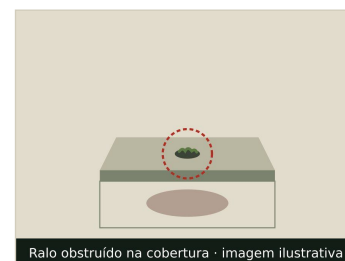
| ITEM | GRAVIDADE | CLASSIFICAÇÃO | DESCRIÇÃO | PRAZO | RESPONSÁVEL |
|---|---|---|---|---|---|
| NC-01 · Cobertura e impermeabilização sem infiltração | Prioridade 2 | Falha (uso, operação ou manutenção inadequados) | Ralo da cobertura obstruído por folhas e mancha de infiltração no teto da escada do último pavimento. Ver foto NC-01.<br>Ação recomendada: Limpar os ralos e incluir a limpeza no plano de manutenção. Se a infiltração continuar depois da limpeza, avaliar a impermeabilização junto ao ralo. | 15/11/2026 | Condomínio Edifício Exemplo (fictício) |

| Cobertura e impermeabilização sem infiltração | Não conforme · Prioridade 2 · Ralo da cobertura obstruído por folhas e mancha de infiltração no teto da escada do último pavimento. |

Ralo obstruído na cobertura · imagem ilustrativa  
NC-01 · 16/10/2026, 14:23 · -23.49720, -47.44610 ±6 m

| Recomendações técnicas | Incluir a limpeza dos ralos da cobertura na rotina do plano de manutenção. |
