## Inspeção predial

000001 · Rev. 00

| Projeto | Inspeção predial 2026 |
| Objeto | Inspeção predial · Edifício Residencial Exemplo (fictício) |

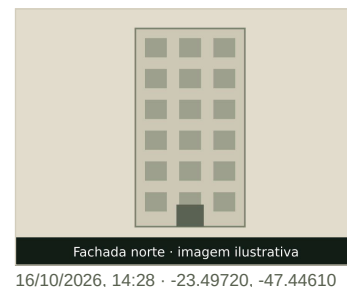
Fissuras no rejunte · imagem ilustrativa  
NC-02 · 16/10/2026, 14:18 · -23.49720, -47.44610 ±6 m

| ITEM | GRAVIDADE | CLASSIFICAÇÃO | DESCRIÇÃO | PRAZO | RESPONSÁVEL |
|---|---|---|---|---|---|
| NC-02 · Fachada sem deslocamento, fissuras ou manchas de infiltração | Prioridade 3 | Anomalia endógena (projeto, materiais ou execução) | Fissuras no rejunte do revestimento cerâmico da fachada norte, entre o 6º e o 8º pavimentos, sem peça solta no trecho percutido. Ver foto NC-02.<br>Ação recomendada: Refazer o rejunte no trecho afetado e acompanhar a fachada na próxima inspeção. | 14/01/2027 | Condomínio Edifício Exemplo (fictício) |

| Fachada sem deslocamento, fissuras ou manchas de infiltração | Não conforme · Prioridade 3 · Fissuras no rejunte do revestimento cerâmico da fachada norte, entre o 6º e o 8º pavimentos, sem peça solta no trecho percutido. |
